NOTICES

TECHNIQUES

A. C. M. A.

CHERS AGENTS DE VESPA-SERVICE

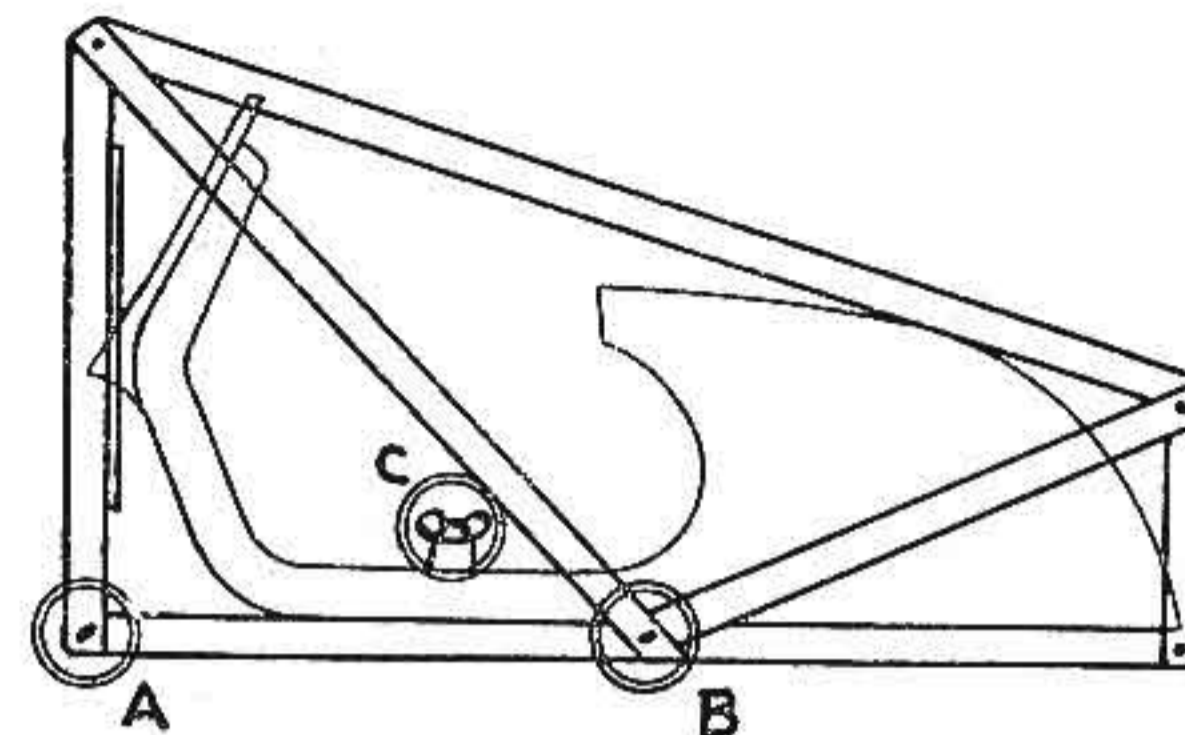
Fig:1

3°) Enlever les écrous papillon et rondelles plates de la traverse indiqués en C sur la figure N° 1.

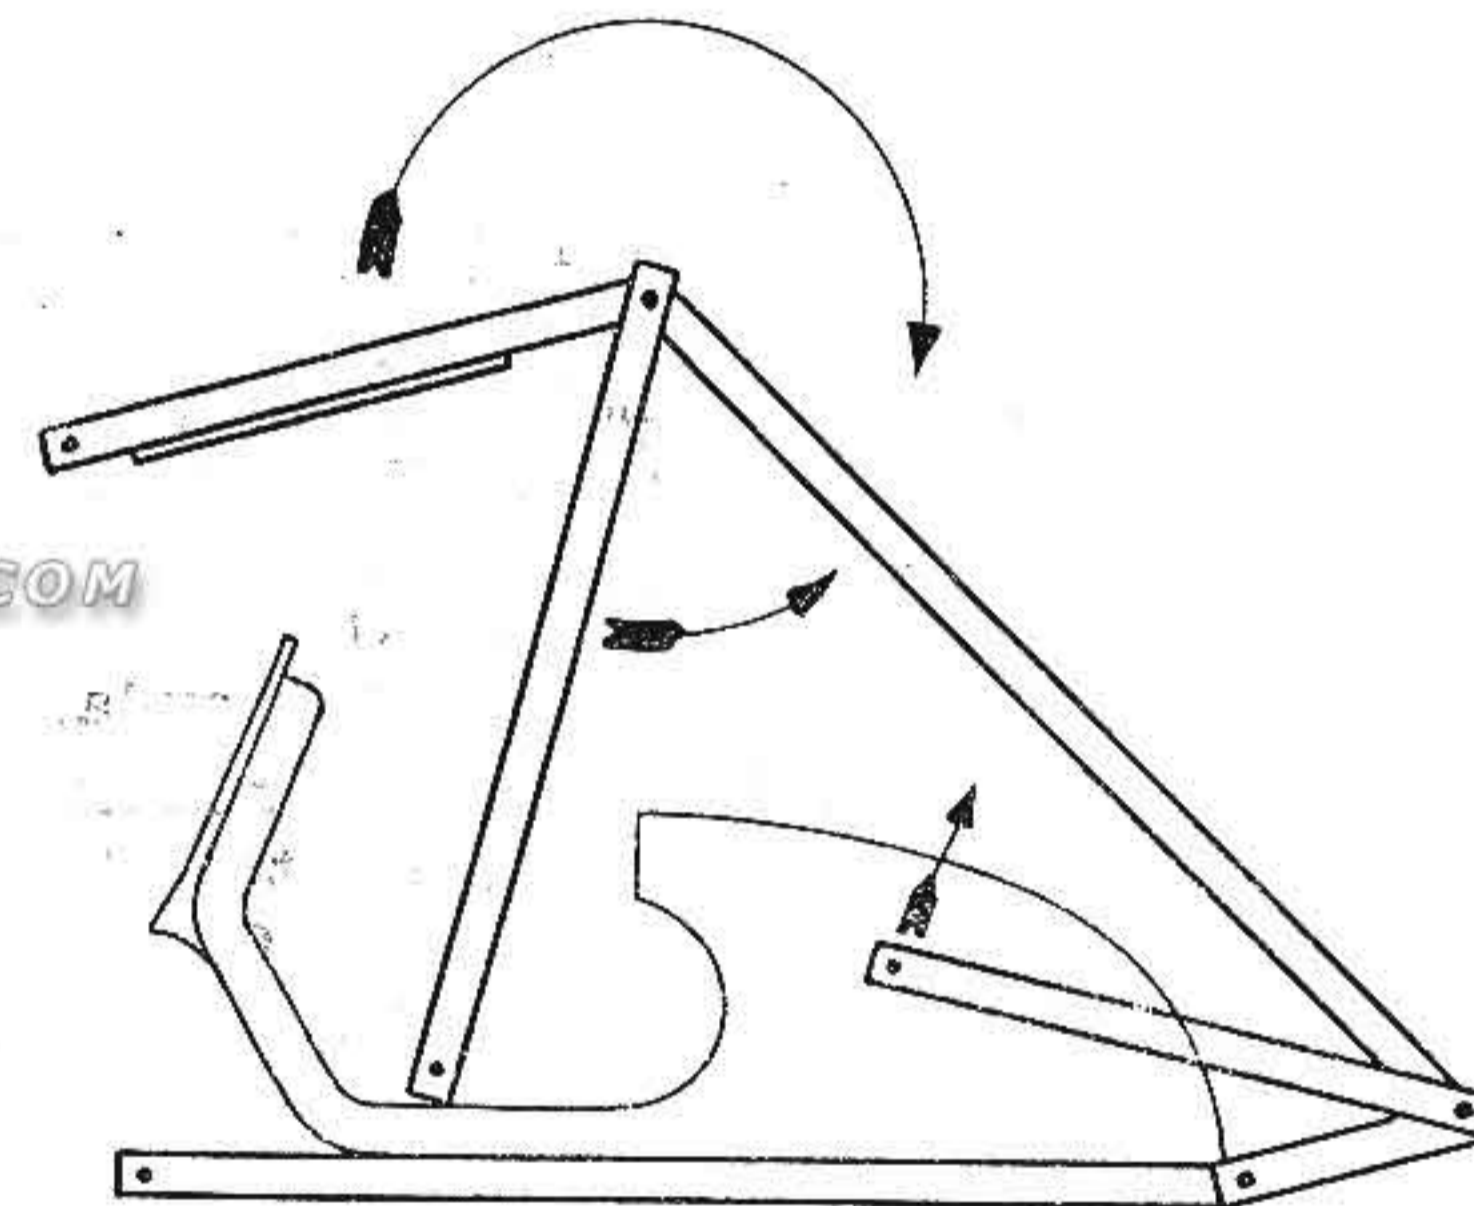
Fig:2

2°) Soulever ensuite les différentes parties du cadre comme indiqué par les flèches sur la figure N° 2.

5°) Mettre le cadre bien à plat en rabattant toutes les pièces comme indiqué par les flèches de la figure N° 2.

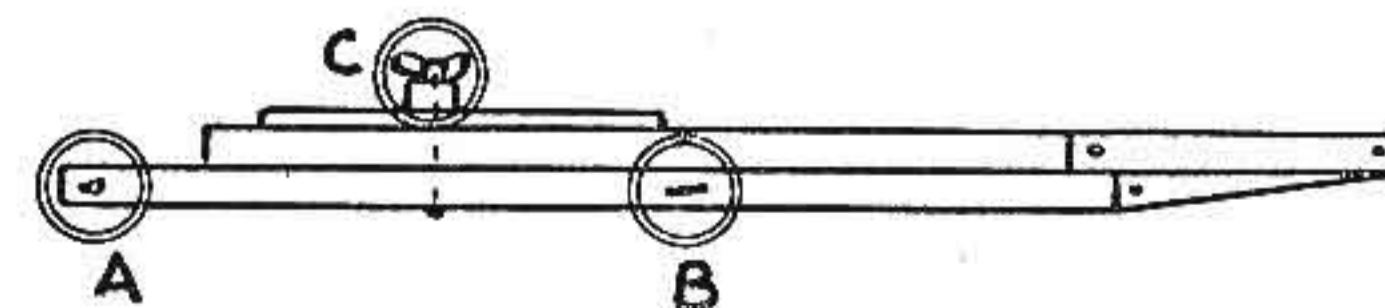
Fig:3

6°) Remonter toutes les rondelles et écrous papillon des points A B et C comme indiqué à la figure N° 3. Bien serrer ces pièces et nous expédier le cadre en retour.

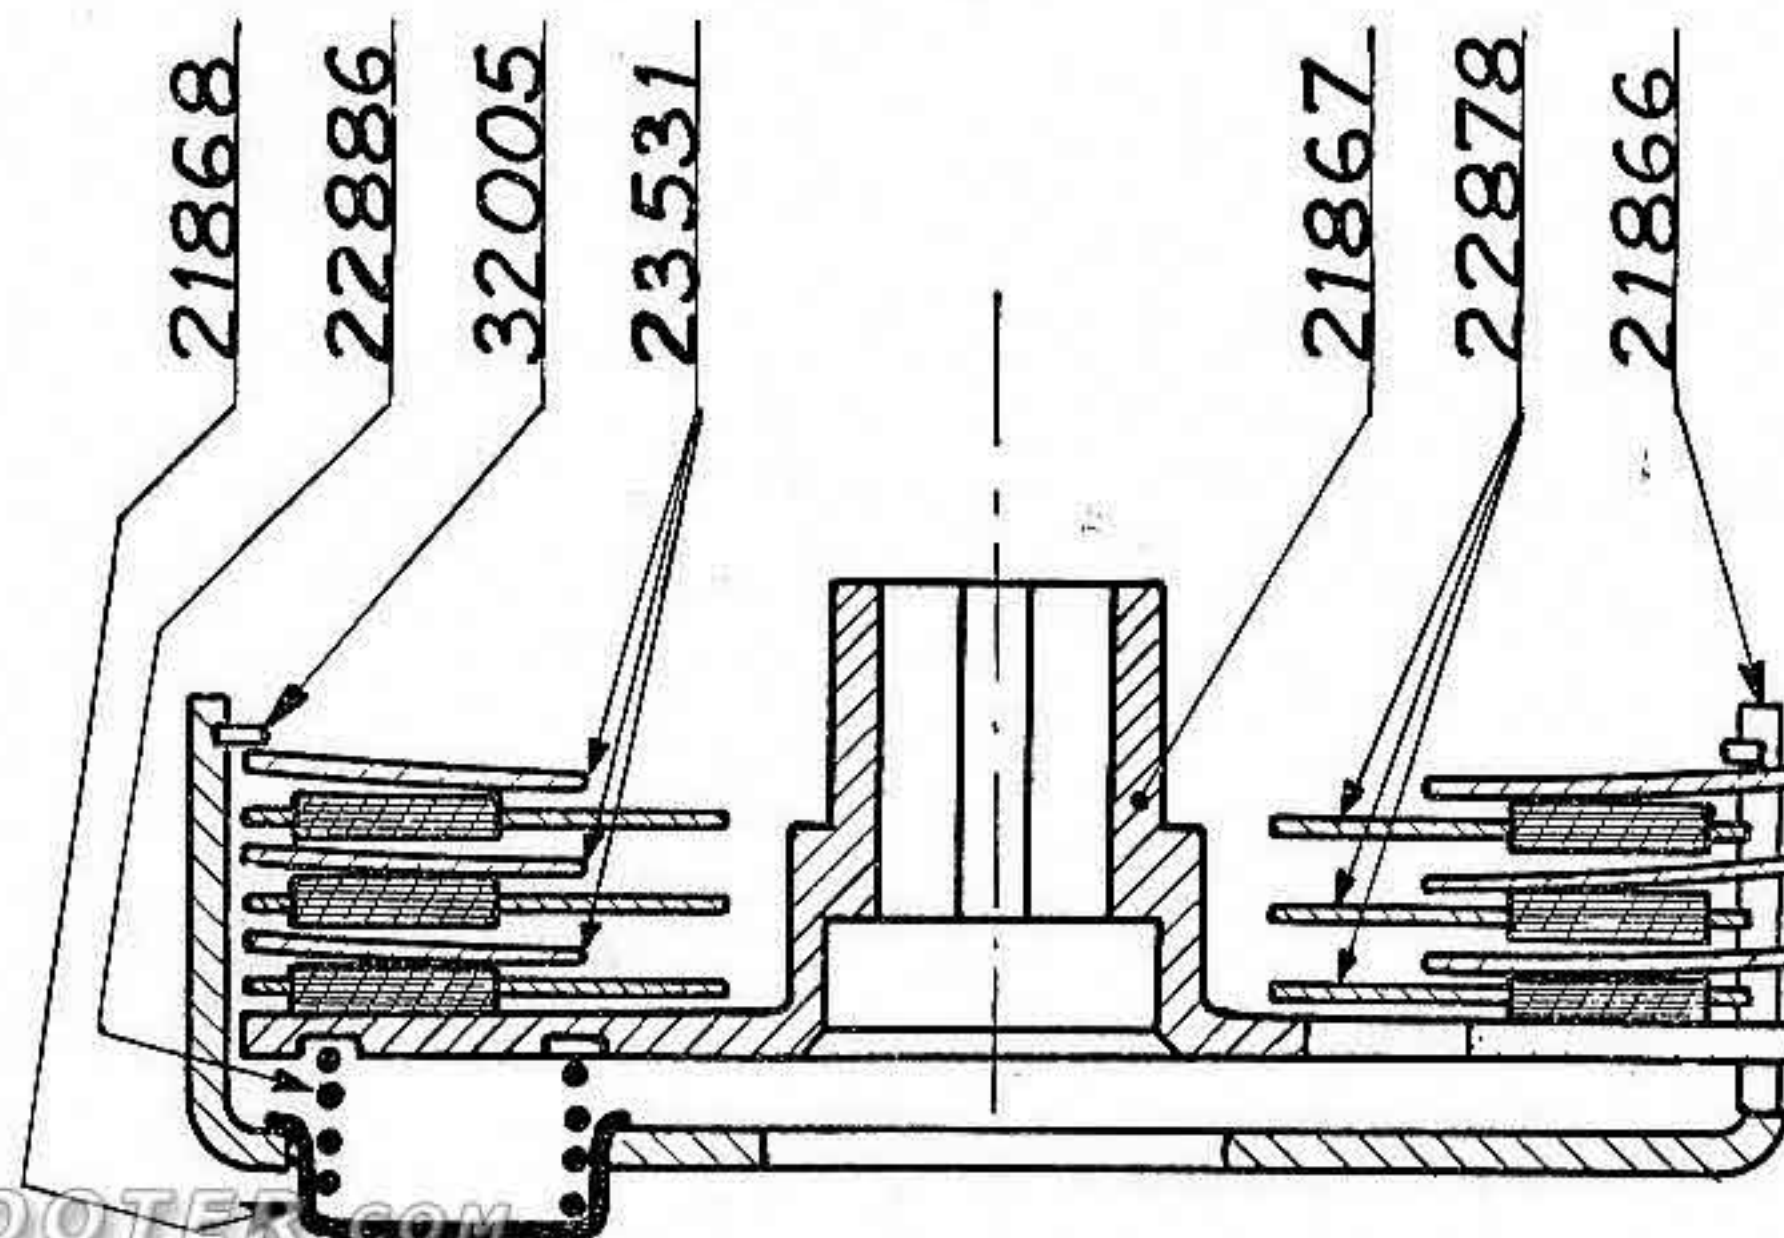
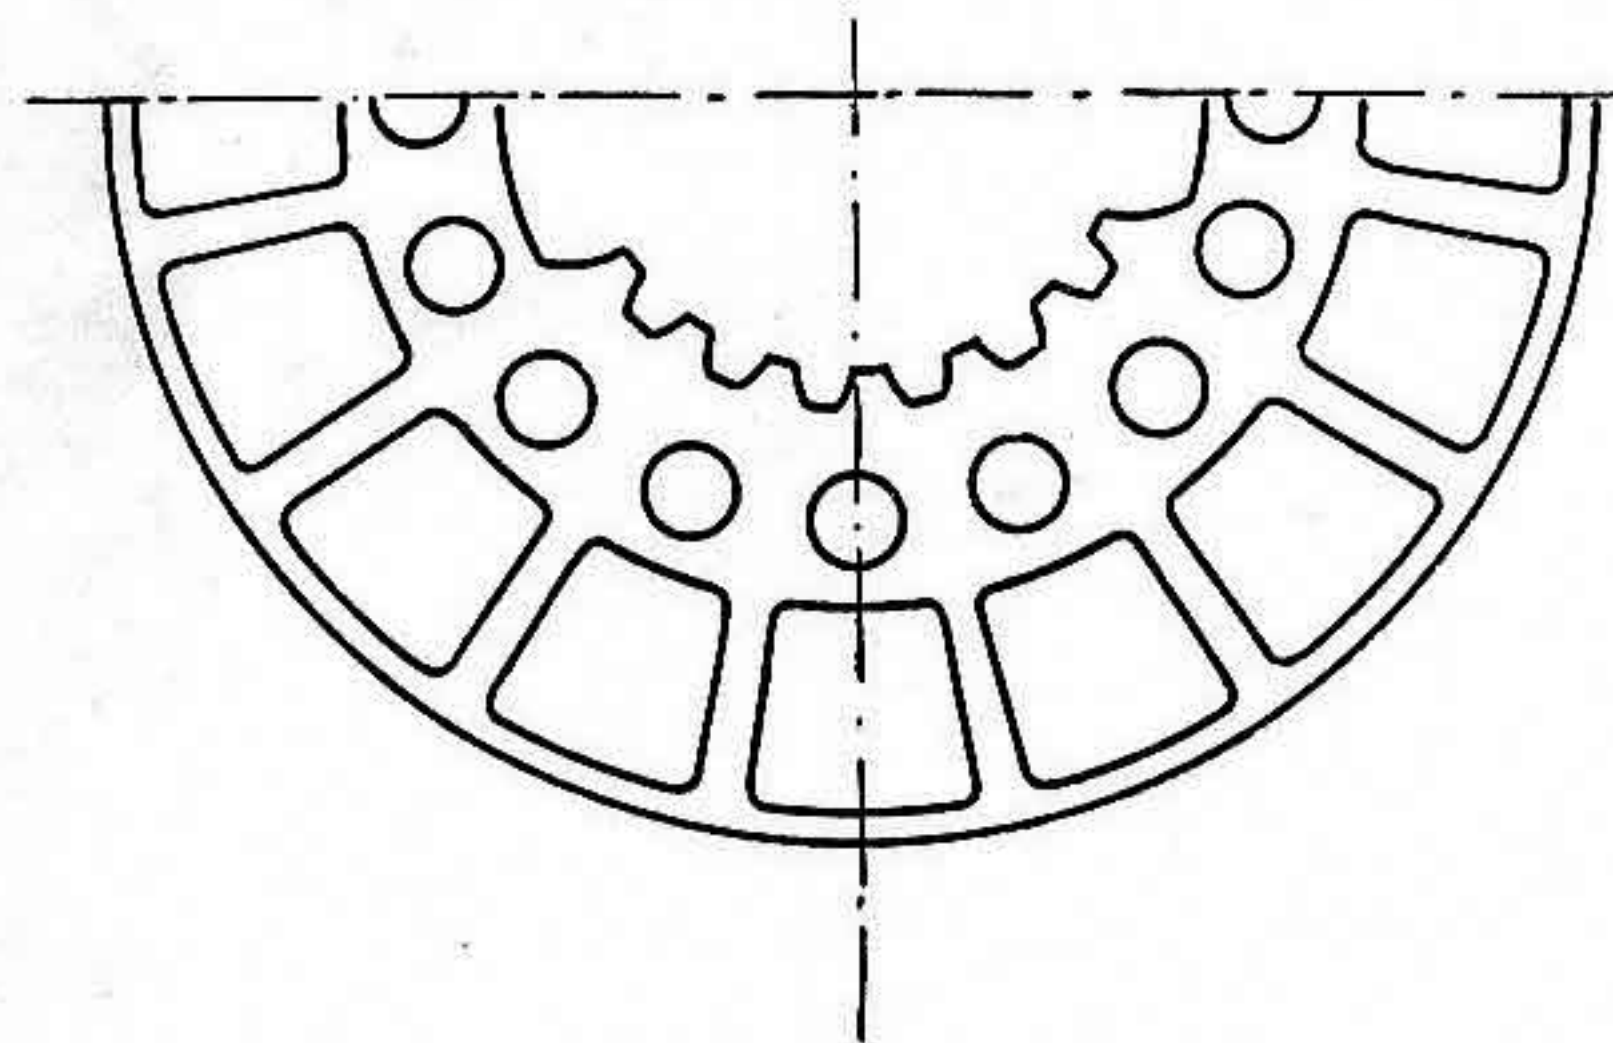
Celui-ci conforme au croquis ci-contre porte le n° d'ensemble 22.880.

- Diamètre extérieur des disques augmenté.
- Disque liège avec bouchons de forme trapezoidale comme indiqué sur le croquis.
- Mise en place de 3 disques bombés et non de 1 seul comme précédemment.

A signaler que ces disques ne comportent aucune marque de repérage mais qu'il est nécessaire de les monter conformément au plan ci-contre c'est-à-dire tous les bombés des faces vers le plateau de commande c'est-à-dire vers l'extérieur du moteur.

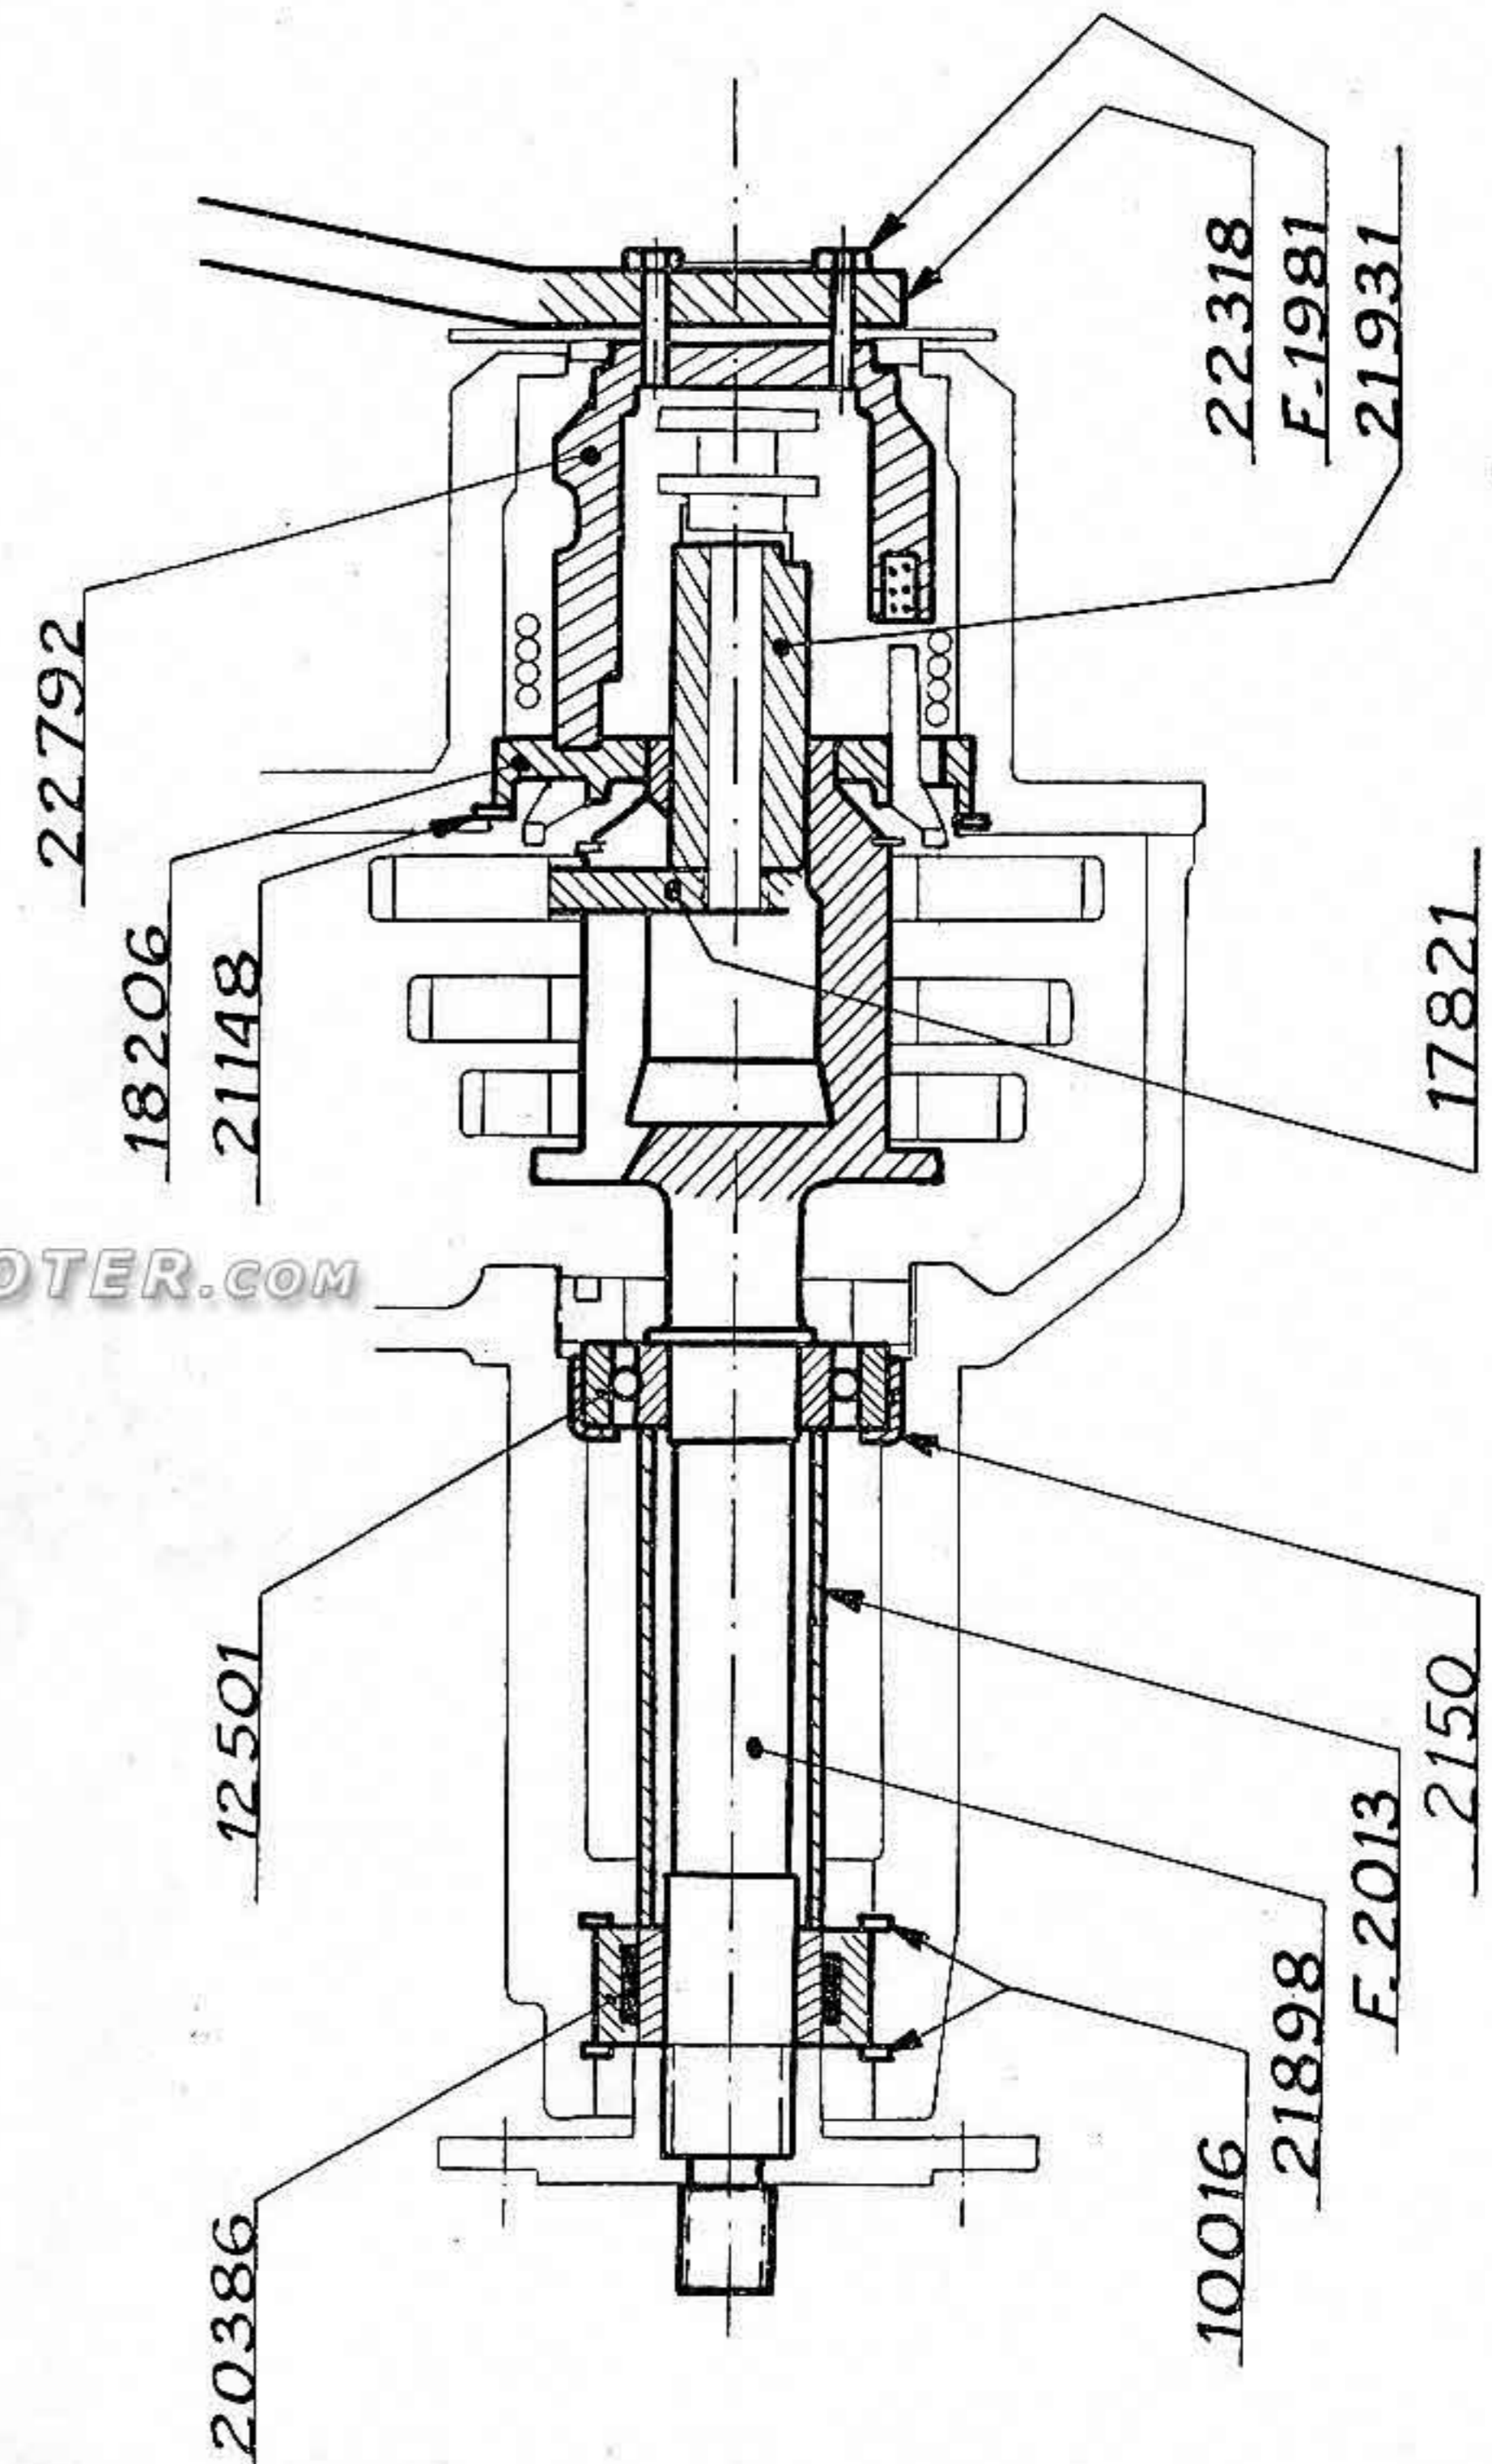
Pour augmenter la rigidité de l'ensemble de l'arbre moteur de la roue, nous avons procédé à partir de la VESPA portant le n° de série 118.120 aux modifications suivantes indiquées sur le croquis ci-contre.

- Le roulement à billes extérieur a été remplacé par un roulement à aiguilles tenu par un circlip de chaque côté.
- Le roulement à billes intérieur n'a pas été modifié mais la bague entretoise entre ces 2 roulements a été augmentée en diamètre et en épaisseur.
- La bague boutonnière a été modifiée et sa tenue sur l'arbre secondaire n'est plus assurée par un roulement mais par une bague en bronze de qualité spéciale. Le maintien en place est effectué par un jonc dans le semi carter et le circlip du bout de l'arbre secondaire supprimé.
- La noix de kick renforcée comporte une rainure d'emplacement du levier de kick moins large permettant un encastrément supérieur d'où une déformation moindre de celui-ci.

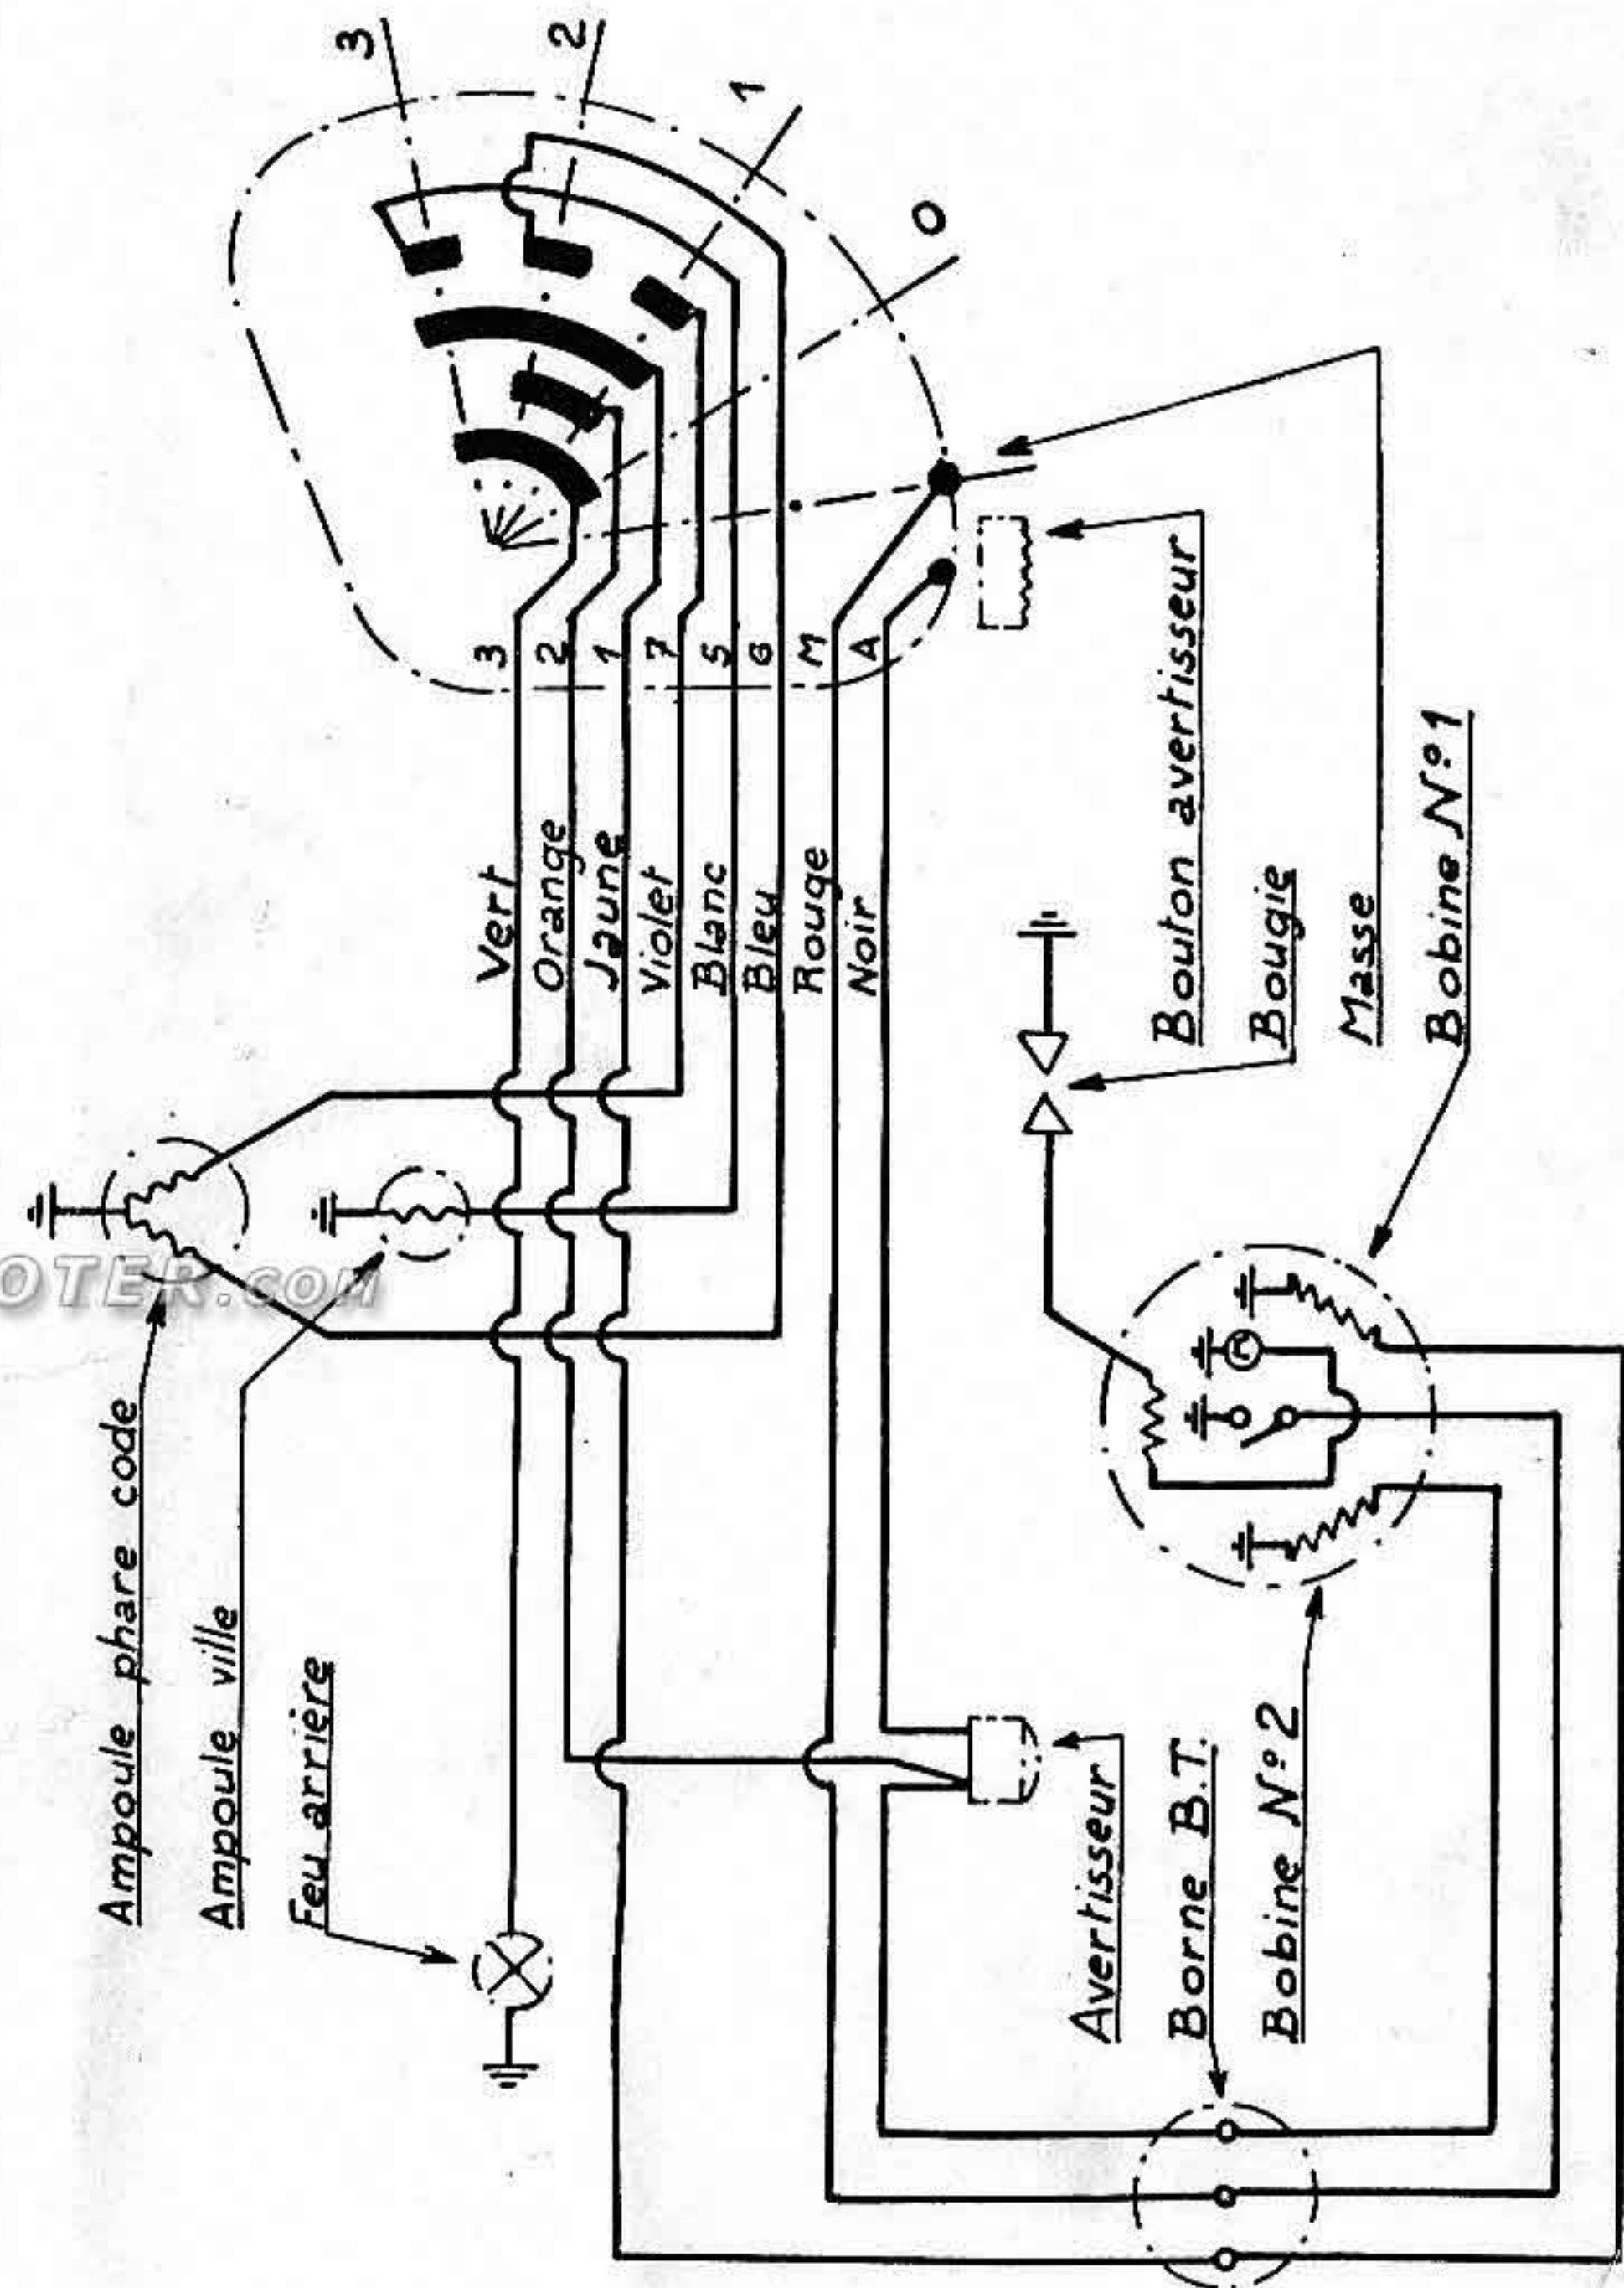
Nous avons à partir de la VESPA n° 118.120 renforcé et amélioré notre installation électrique en adoptant un commutateur n° 21.110 de même conception que le précédent mais plus largement conditionné.

Le schéma électrique ci-joint montre la modification apportée à l'installation qui consiste en une alimentation séparée pour chaque bobine d'éclairage.

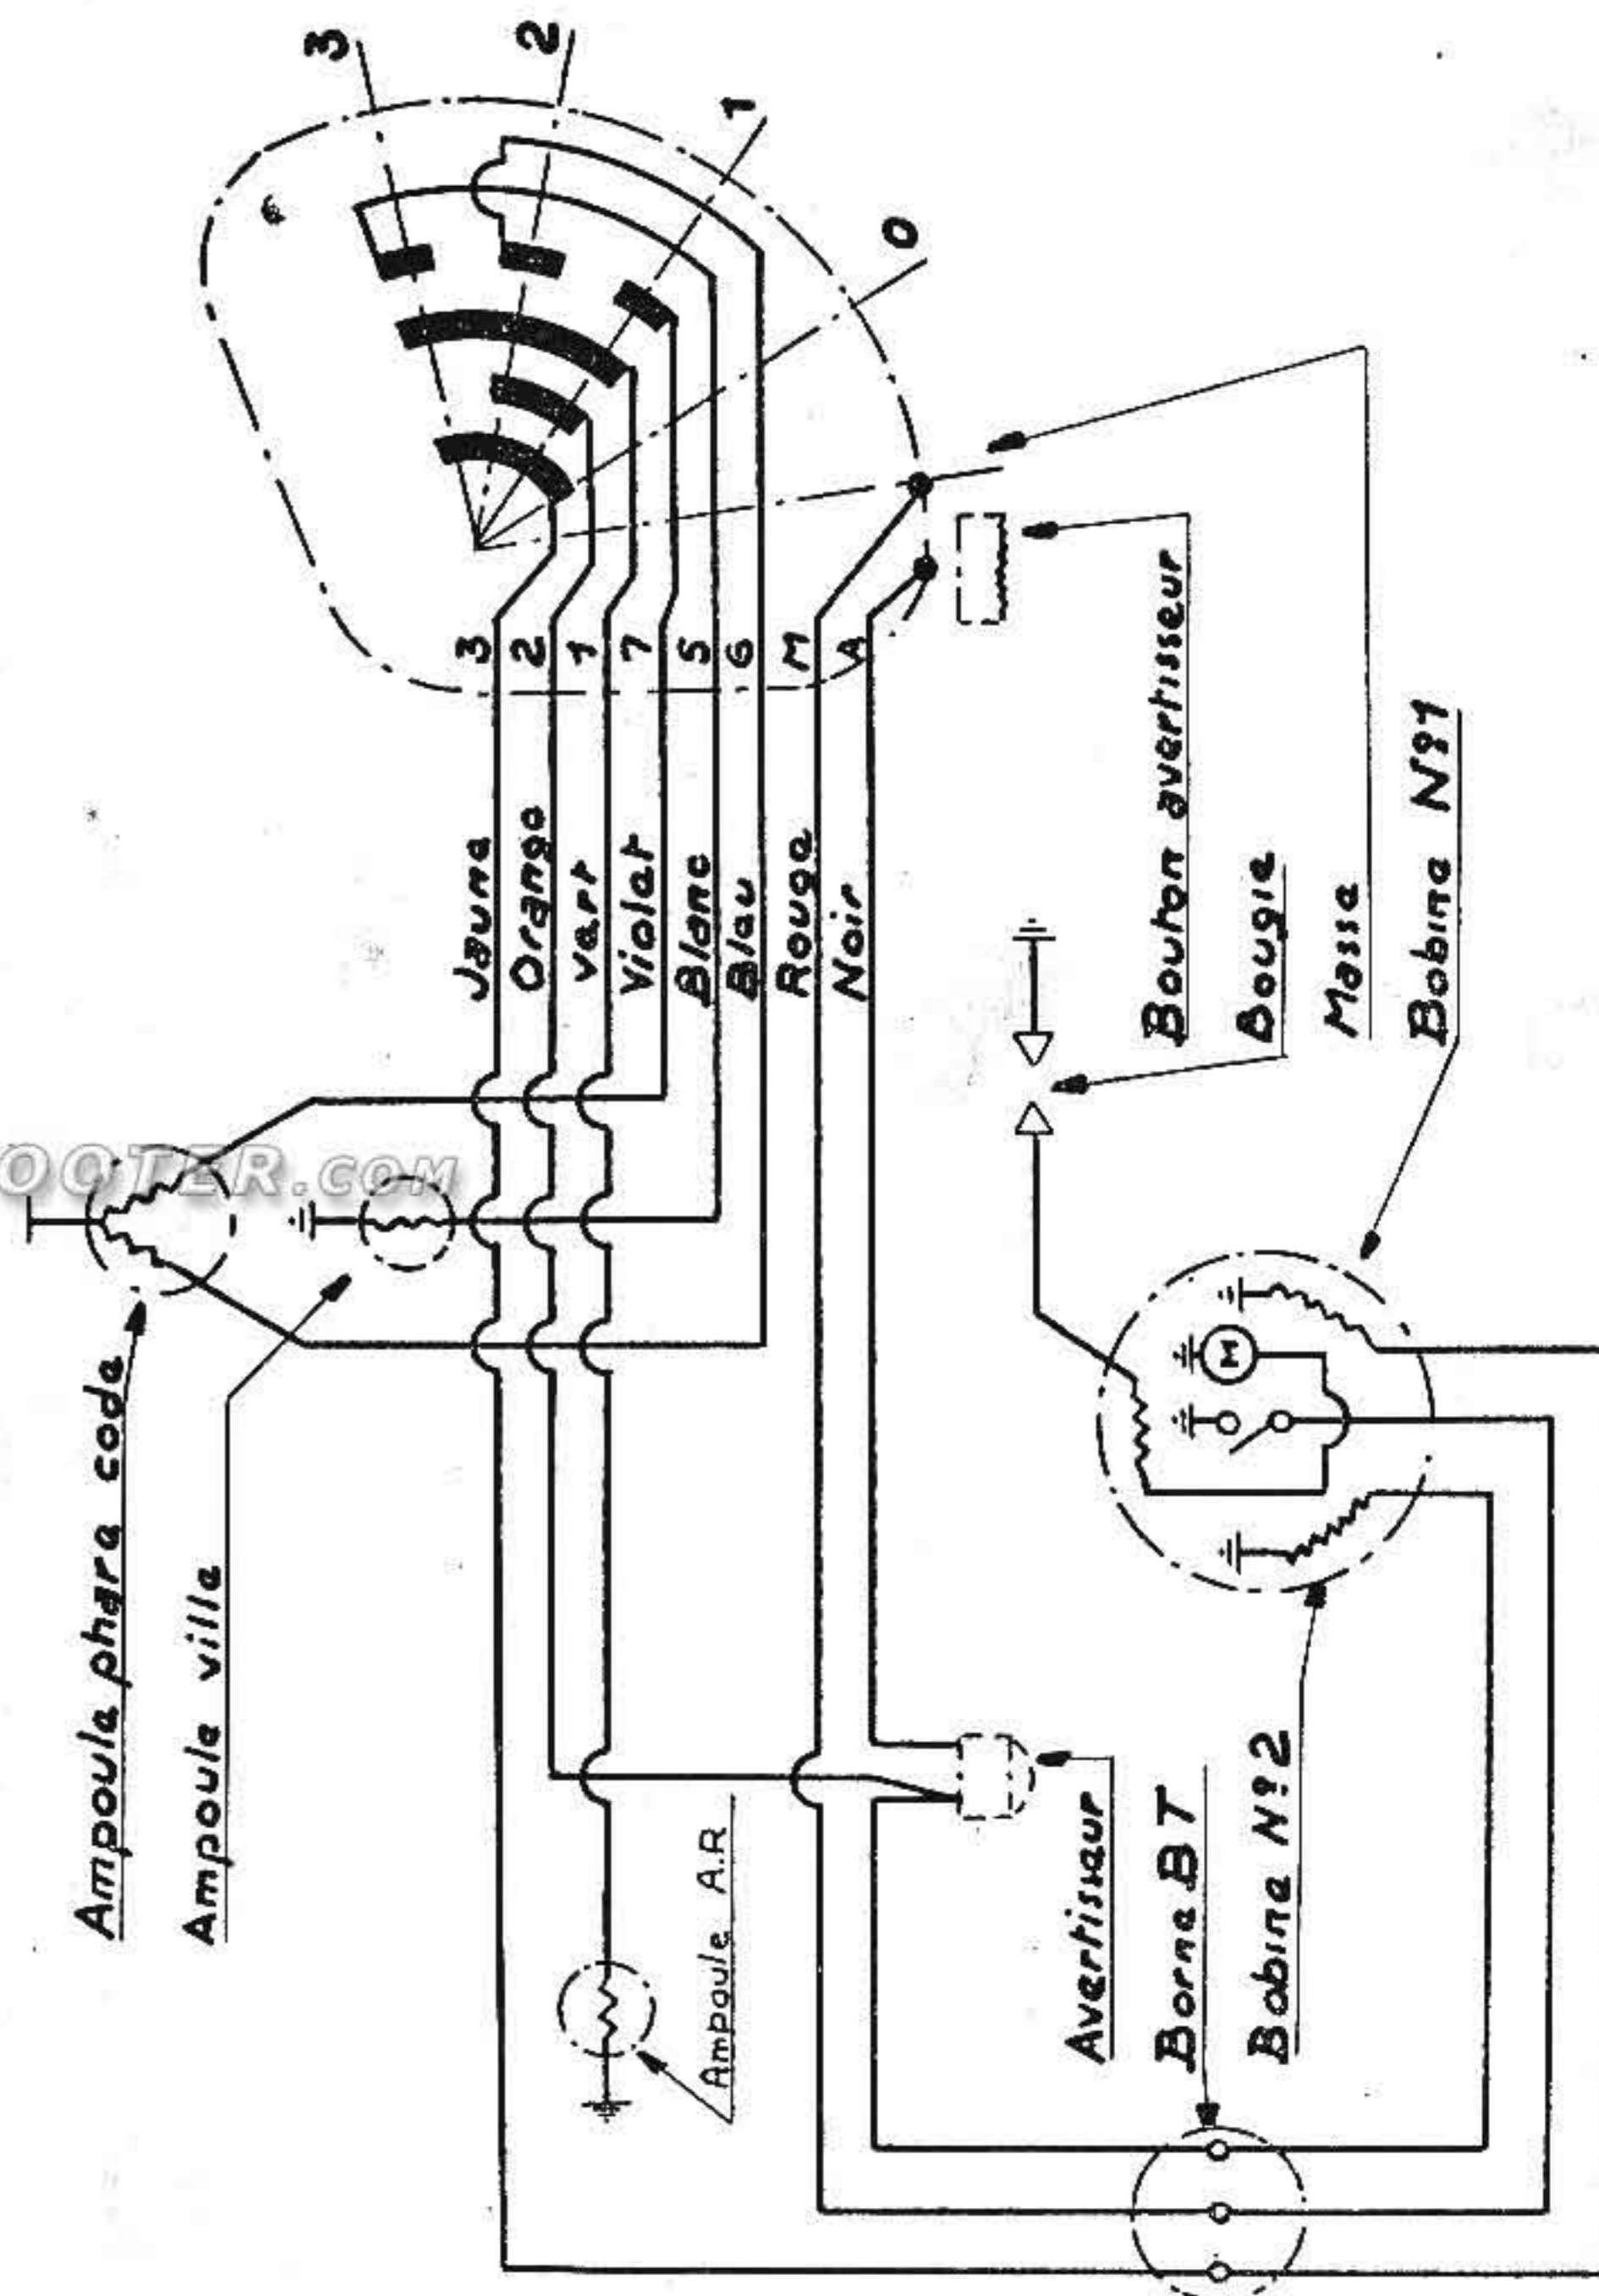
En complément de notre NOTICE TECHNIQUE N° 11, nous vous indiquons que sur certains Scooters, nous montons des commutateurs marqués sur la face inférieure : "I.M.P.E.A.".

Le branchement de ces commutateurs ne s'effectue pas comme précédemment. En effet, si le fil de couleur "VERTE" est monté en position n° 3, l'ampoule arrière éclaire continuellement.

En conséquence, tous les commutateurs de cette marque doivent être branchés comme indiqué sur le croquis ci-contre, c'est-à-dire :

- Fil "JAUNE" à la lamelle n° 3
- Fil "VERT" à la lamelle n° 1

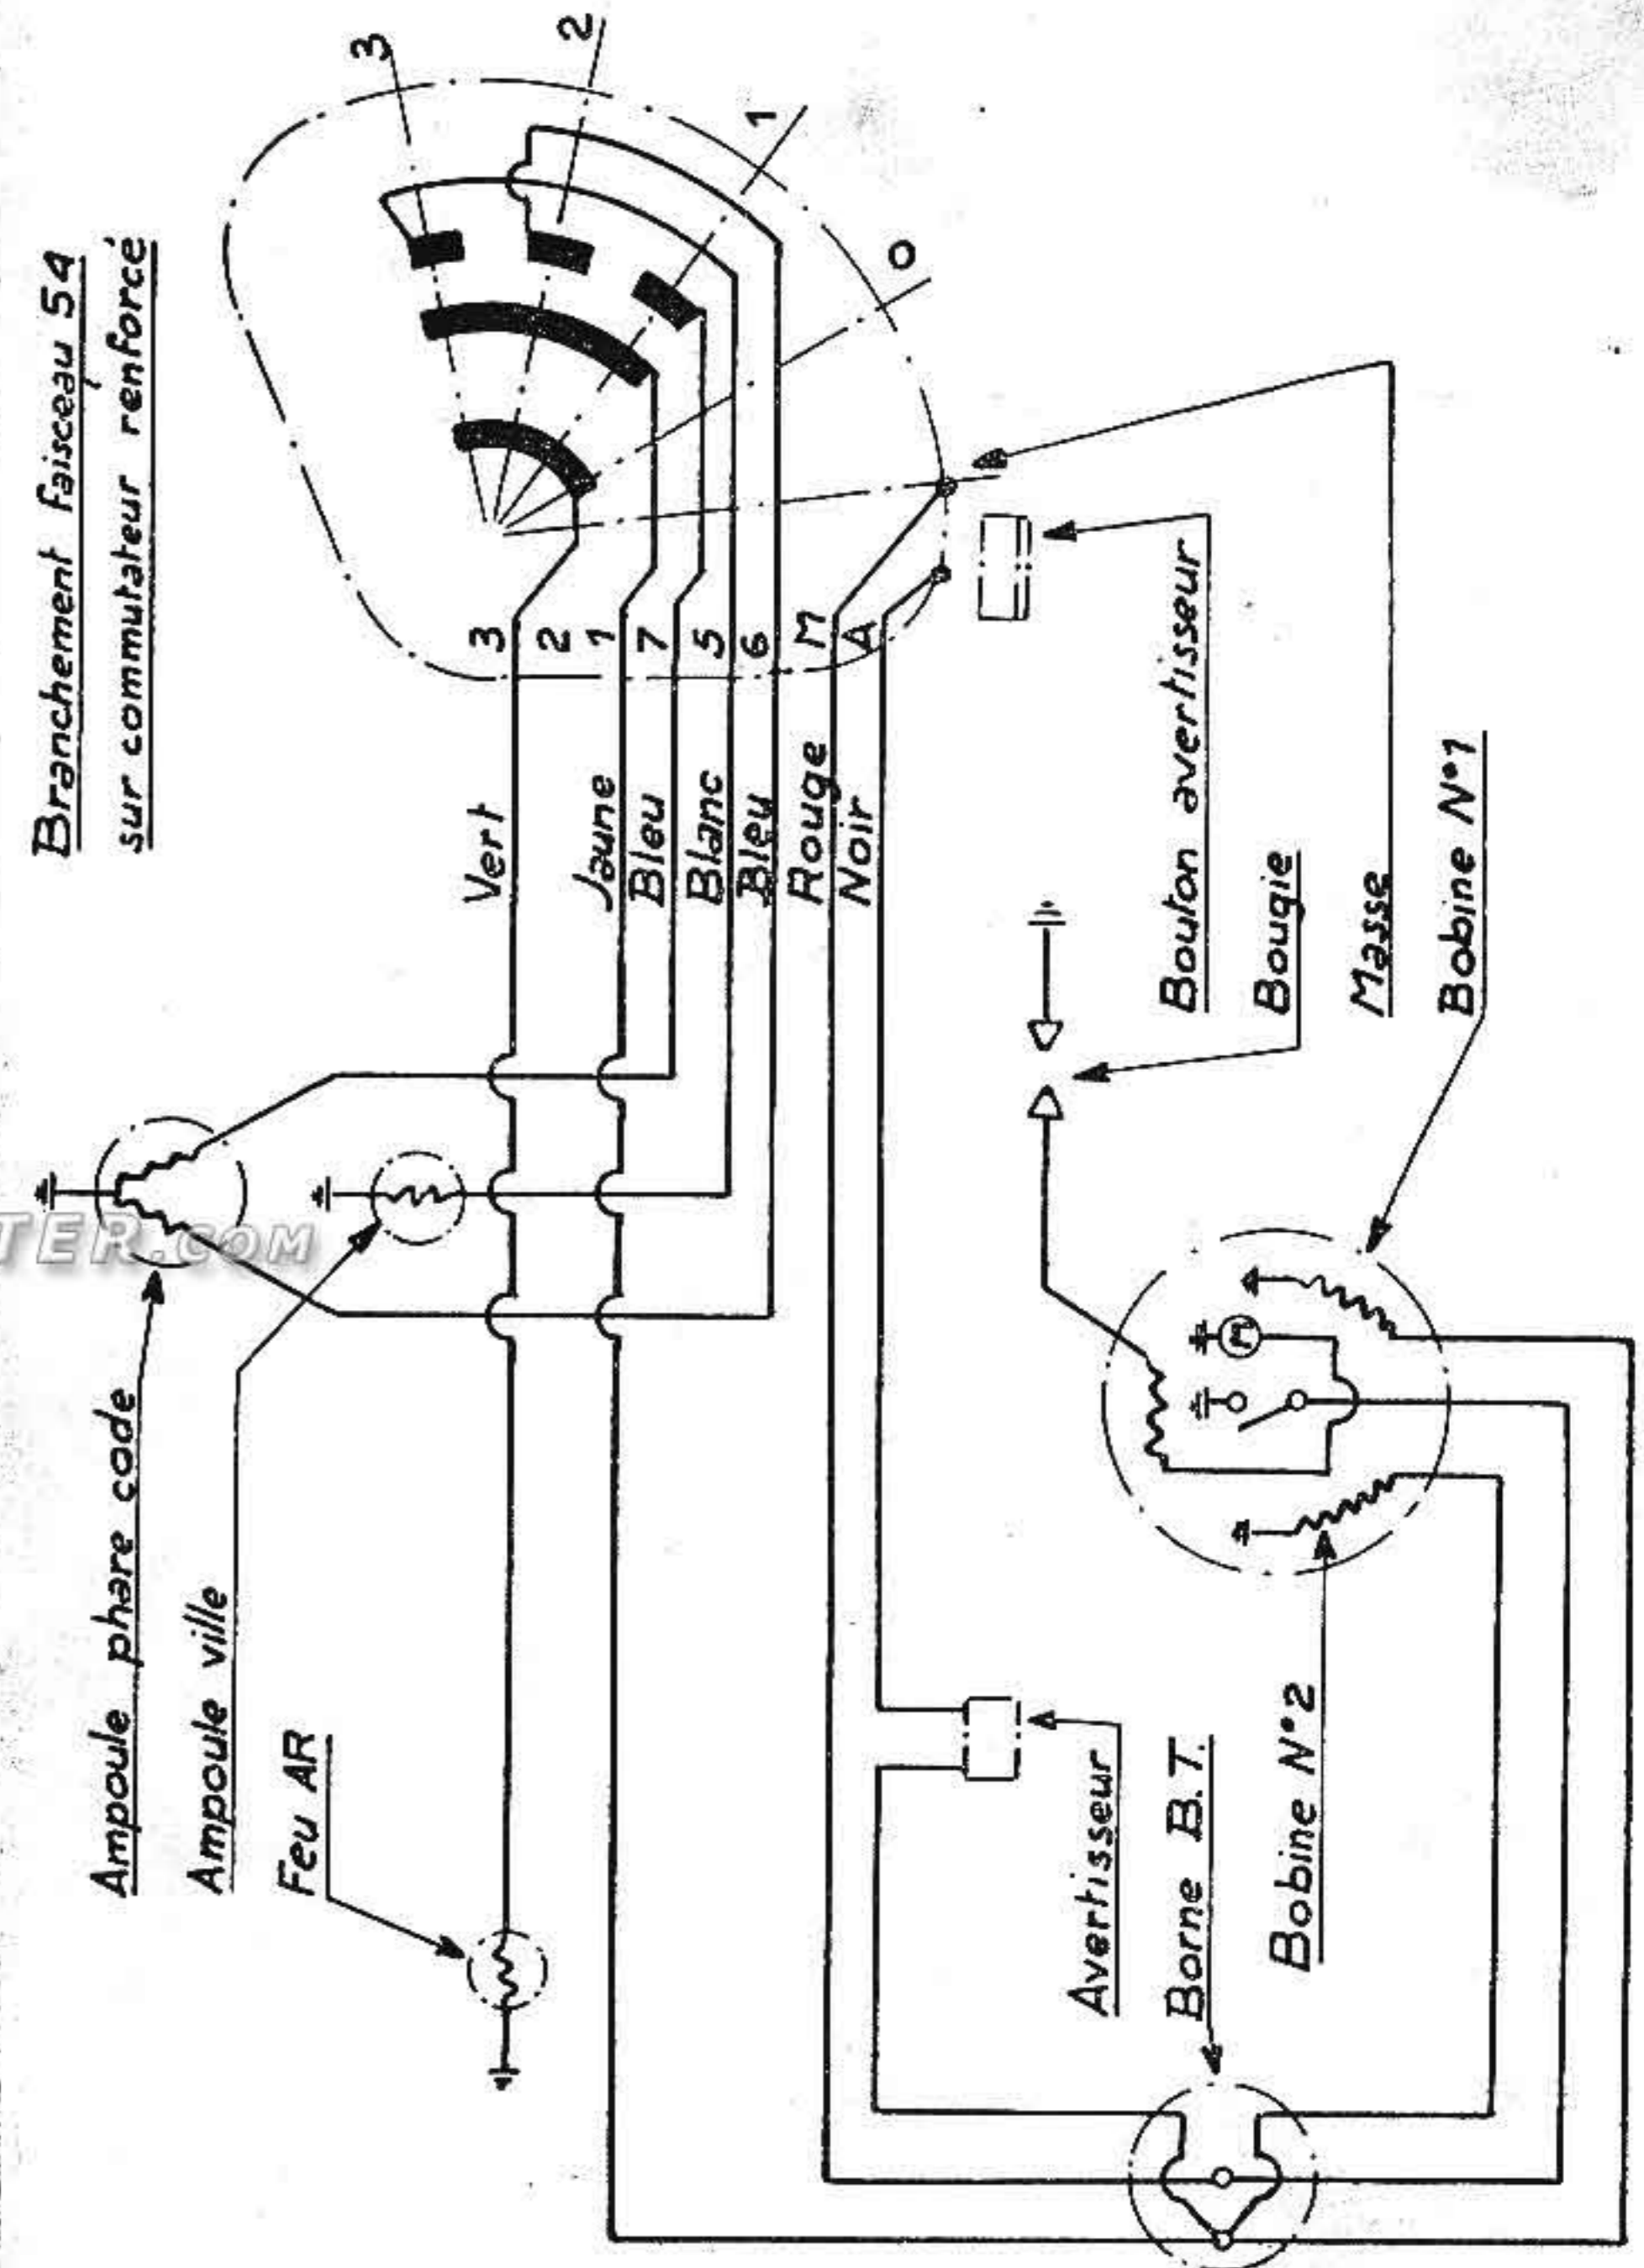
Notre nouveau commutateur renforcé monté en série sur la VESPA 55 pourra être adapté en remplacement du commutateur modèle 54 à condition toutefois d'effectuer les branchements comme indiqué sur le croquis ci-contre.

- Lamelle 3 - fil vert - du feu AR. au commutateur.
- Lamelle 2 - aucun fil ne parviendra à cet endroit.
- Lamelle 1 - fil jaune - de la prise B.T. (bobine n° 1 et 2) au commutateur.
- Lamelle 7 - fil bleu - du phare (code) au commutateur.
- Lamelle 5 - fil blanc - du phare (ville) au commutateur.
- Lamelle 6 - fil bleu - du phare (route) au commutateur.
- Lamelle M - fil rouge - de la prise B.T. (masse) au commutateur.
- Lamelle A - fil noir - de l'avertisseur au commutateur.
