NOTICES

TECHNIQUES

A. C. M. A.

CHERS AGENTS DE VESPA-SERVICE

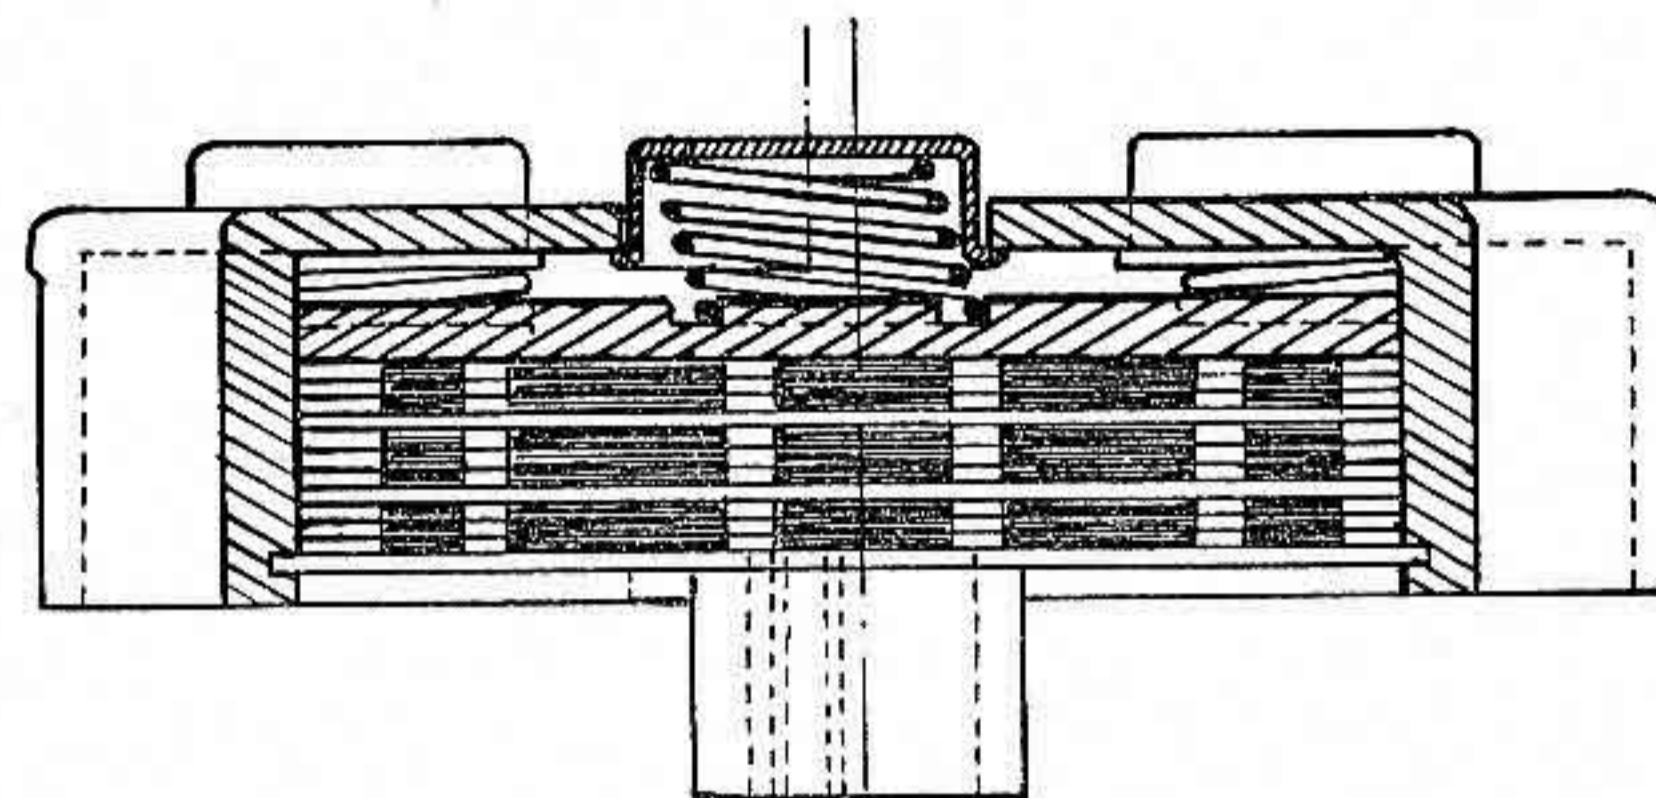
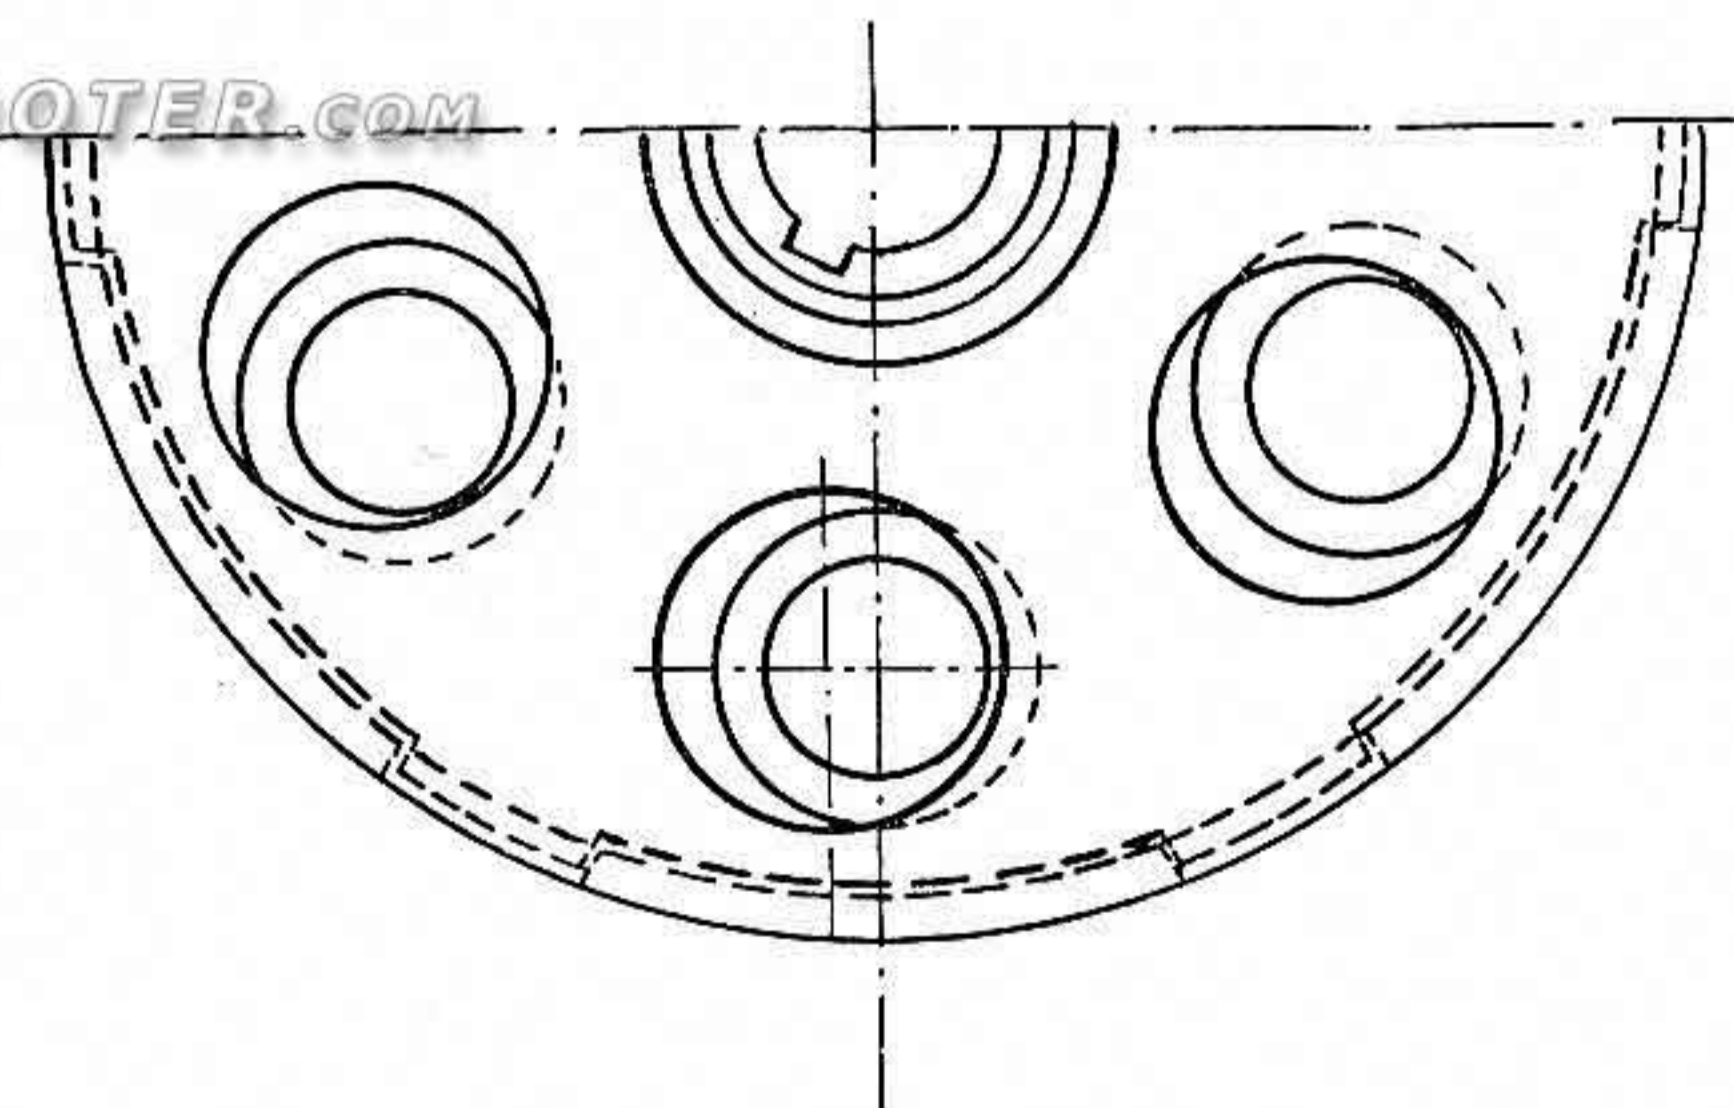
En effet, si ces ressorts sont en position droite, ils ne seront pas encastrés dans leurs appuis et la course du débrayage sera réduite de la profondeur des emplacements dans le moyeu.

Le croquis ci-contre vous montrera exactement le positionnement de ces ressorts.
