NOTICES

TECHNIQUES

A. C. M. A.

CHERS AGENTS DE VESPA-SERVICE

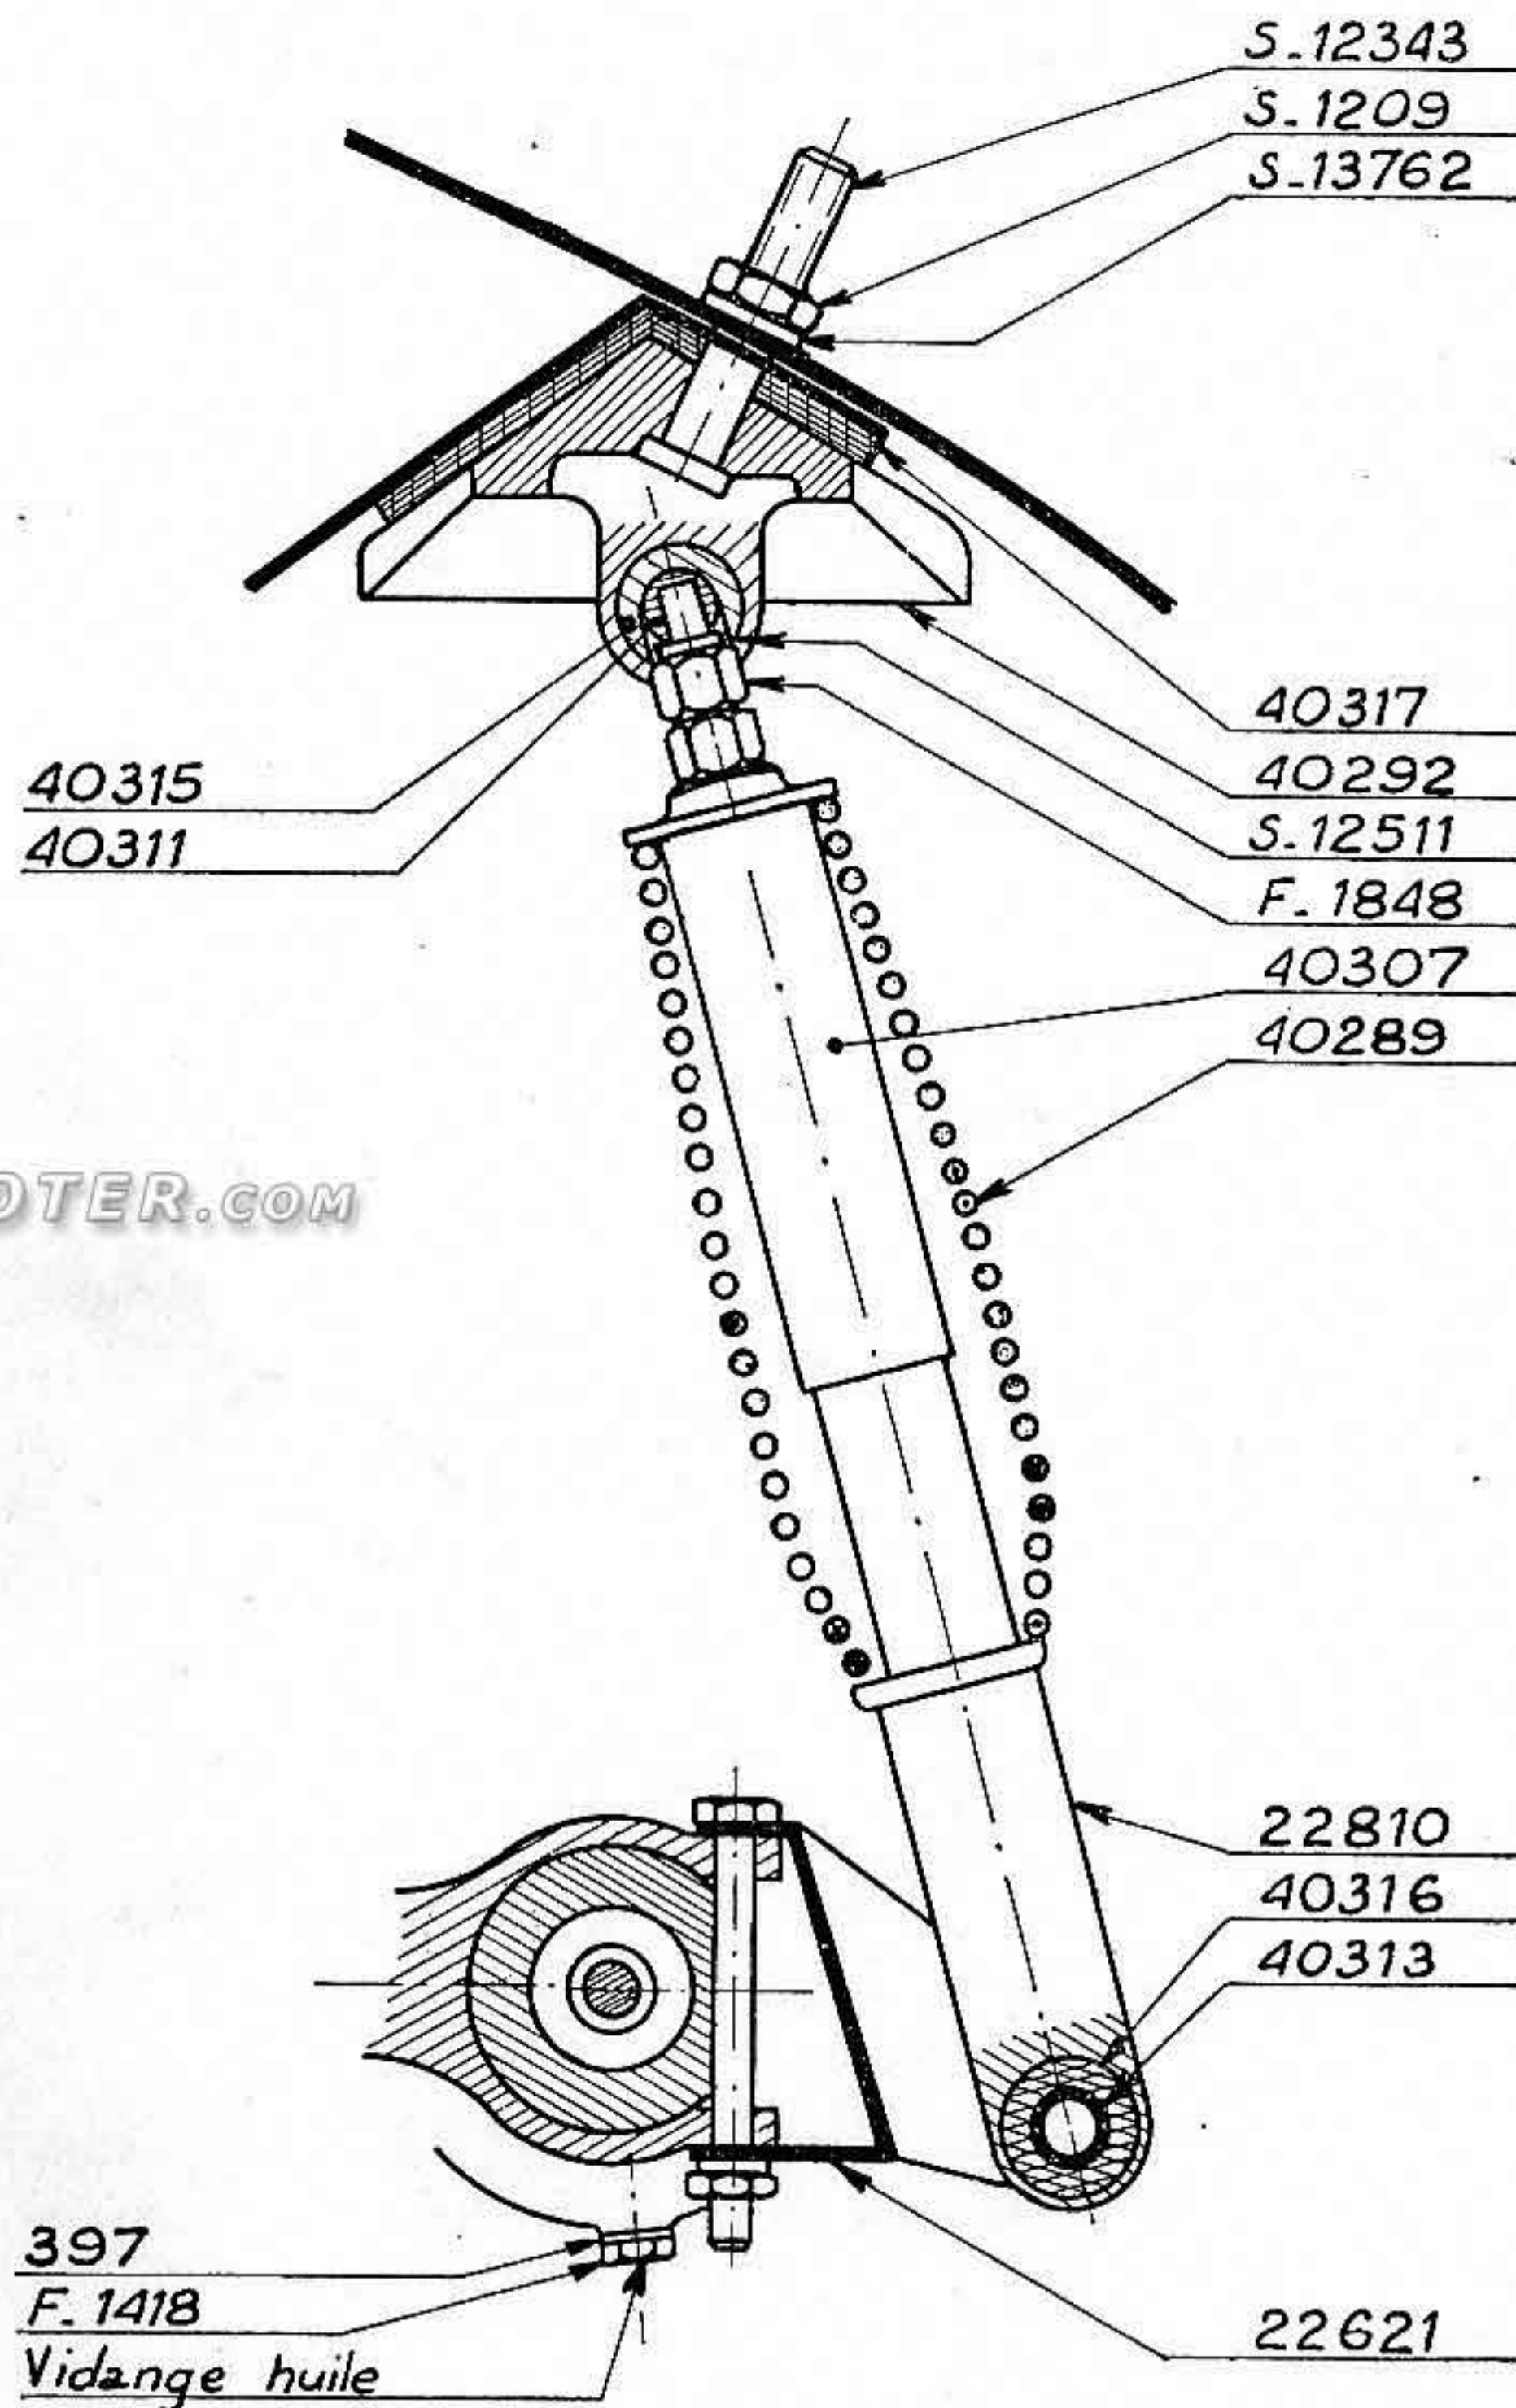
Pour permettre une meilleure suspension, nous avons incorporé à l'intérieur du ressort AR. l'amortisseur double effet.

Dans le cas d'un changement de ressort ou d'amortisseur, il suffira de sortir l'ensemble de la coque et de séparer les 2 pièces en démontant les écrous F. 1848 et en libérant le fourreau de protection 40.307.

En aucun cas, ne démonter les autres parties de l'amortisseur car il ne pourrait plus être accepté en échange standard.

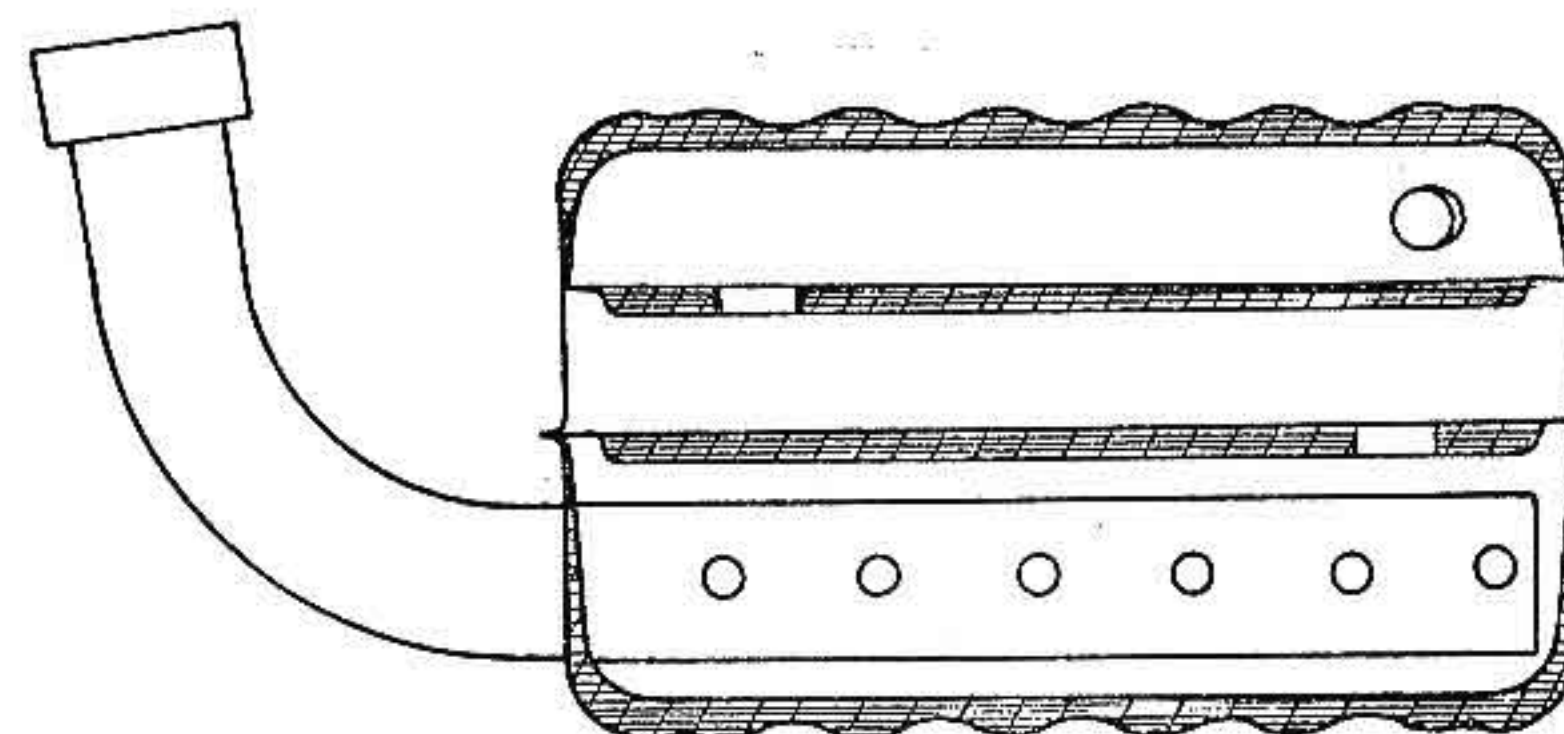
*pot d'échappement
(2/18 130)*

Pour permettre un meilleur amortissement du bruit causé par l'échappement, le nouveau pot d'échappement silencieux comporte 3 chambres de détente.

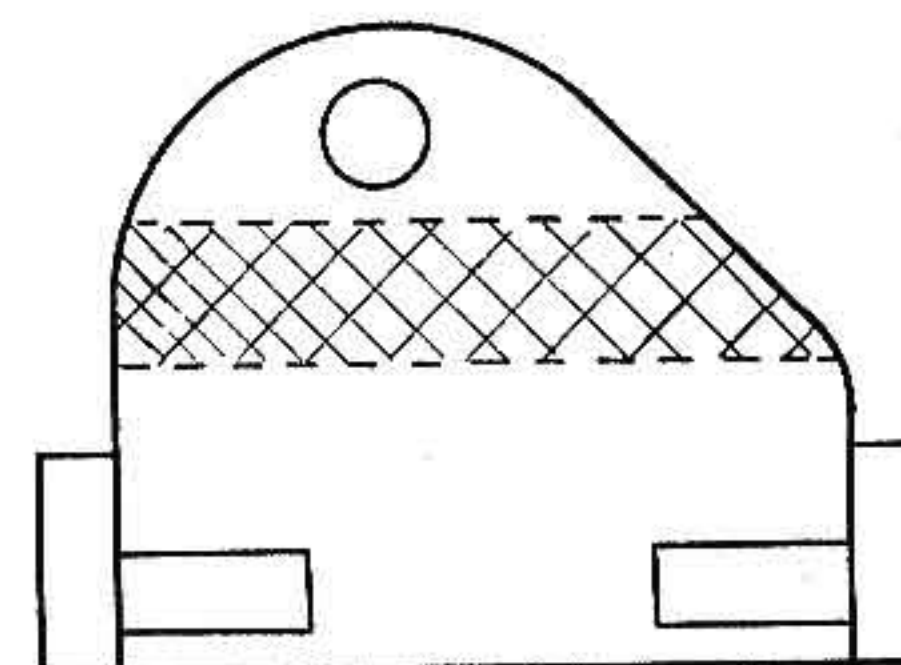
*épurateur d'air complet
(22320)*

De conception modifiée, l'épurateur comporte 2 chambres dont la 1ère évite l'encrassement du tamis et par cela même une meilleure aspiration au carburateur.

Le nettoyage de celui-ci s'effectue de même manière que pour les modèles précédents.

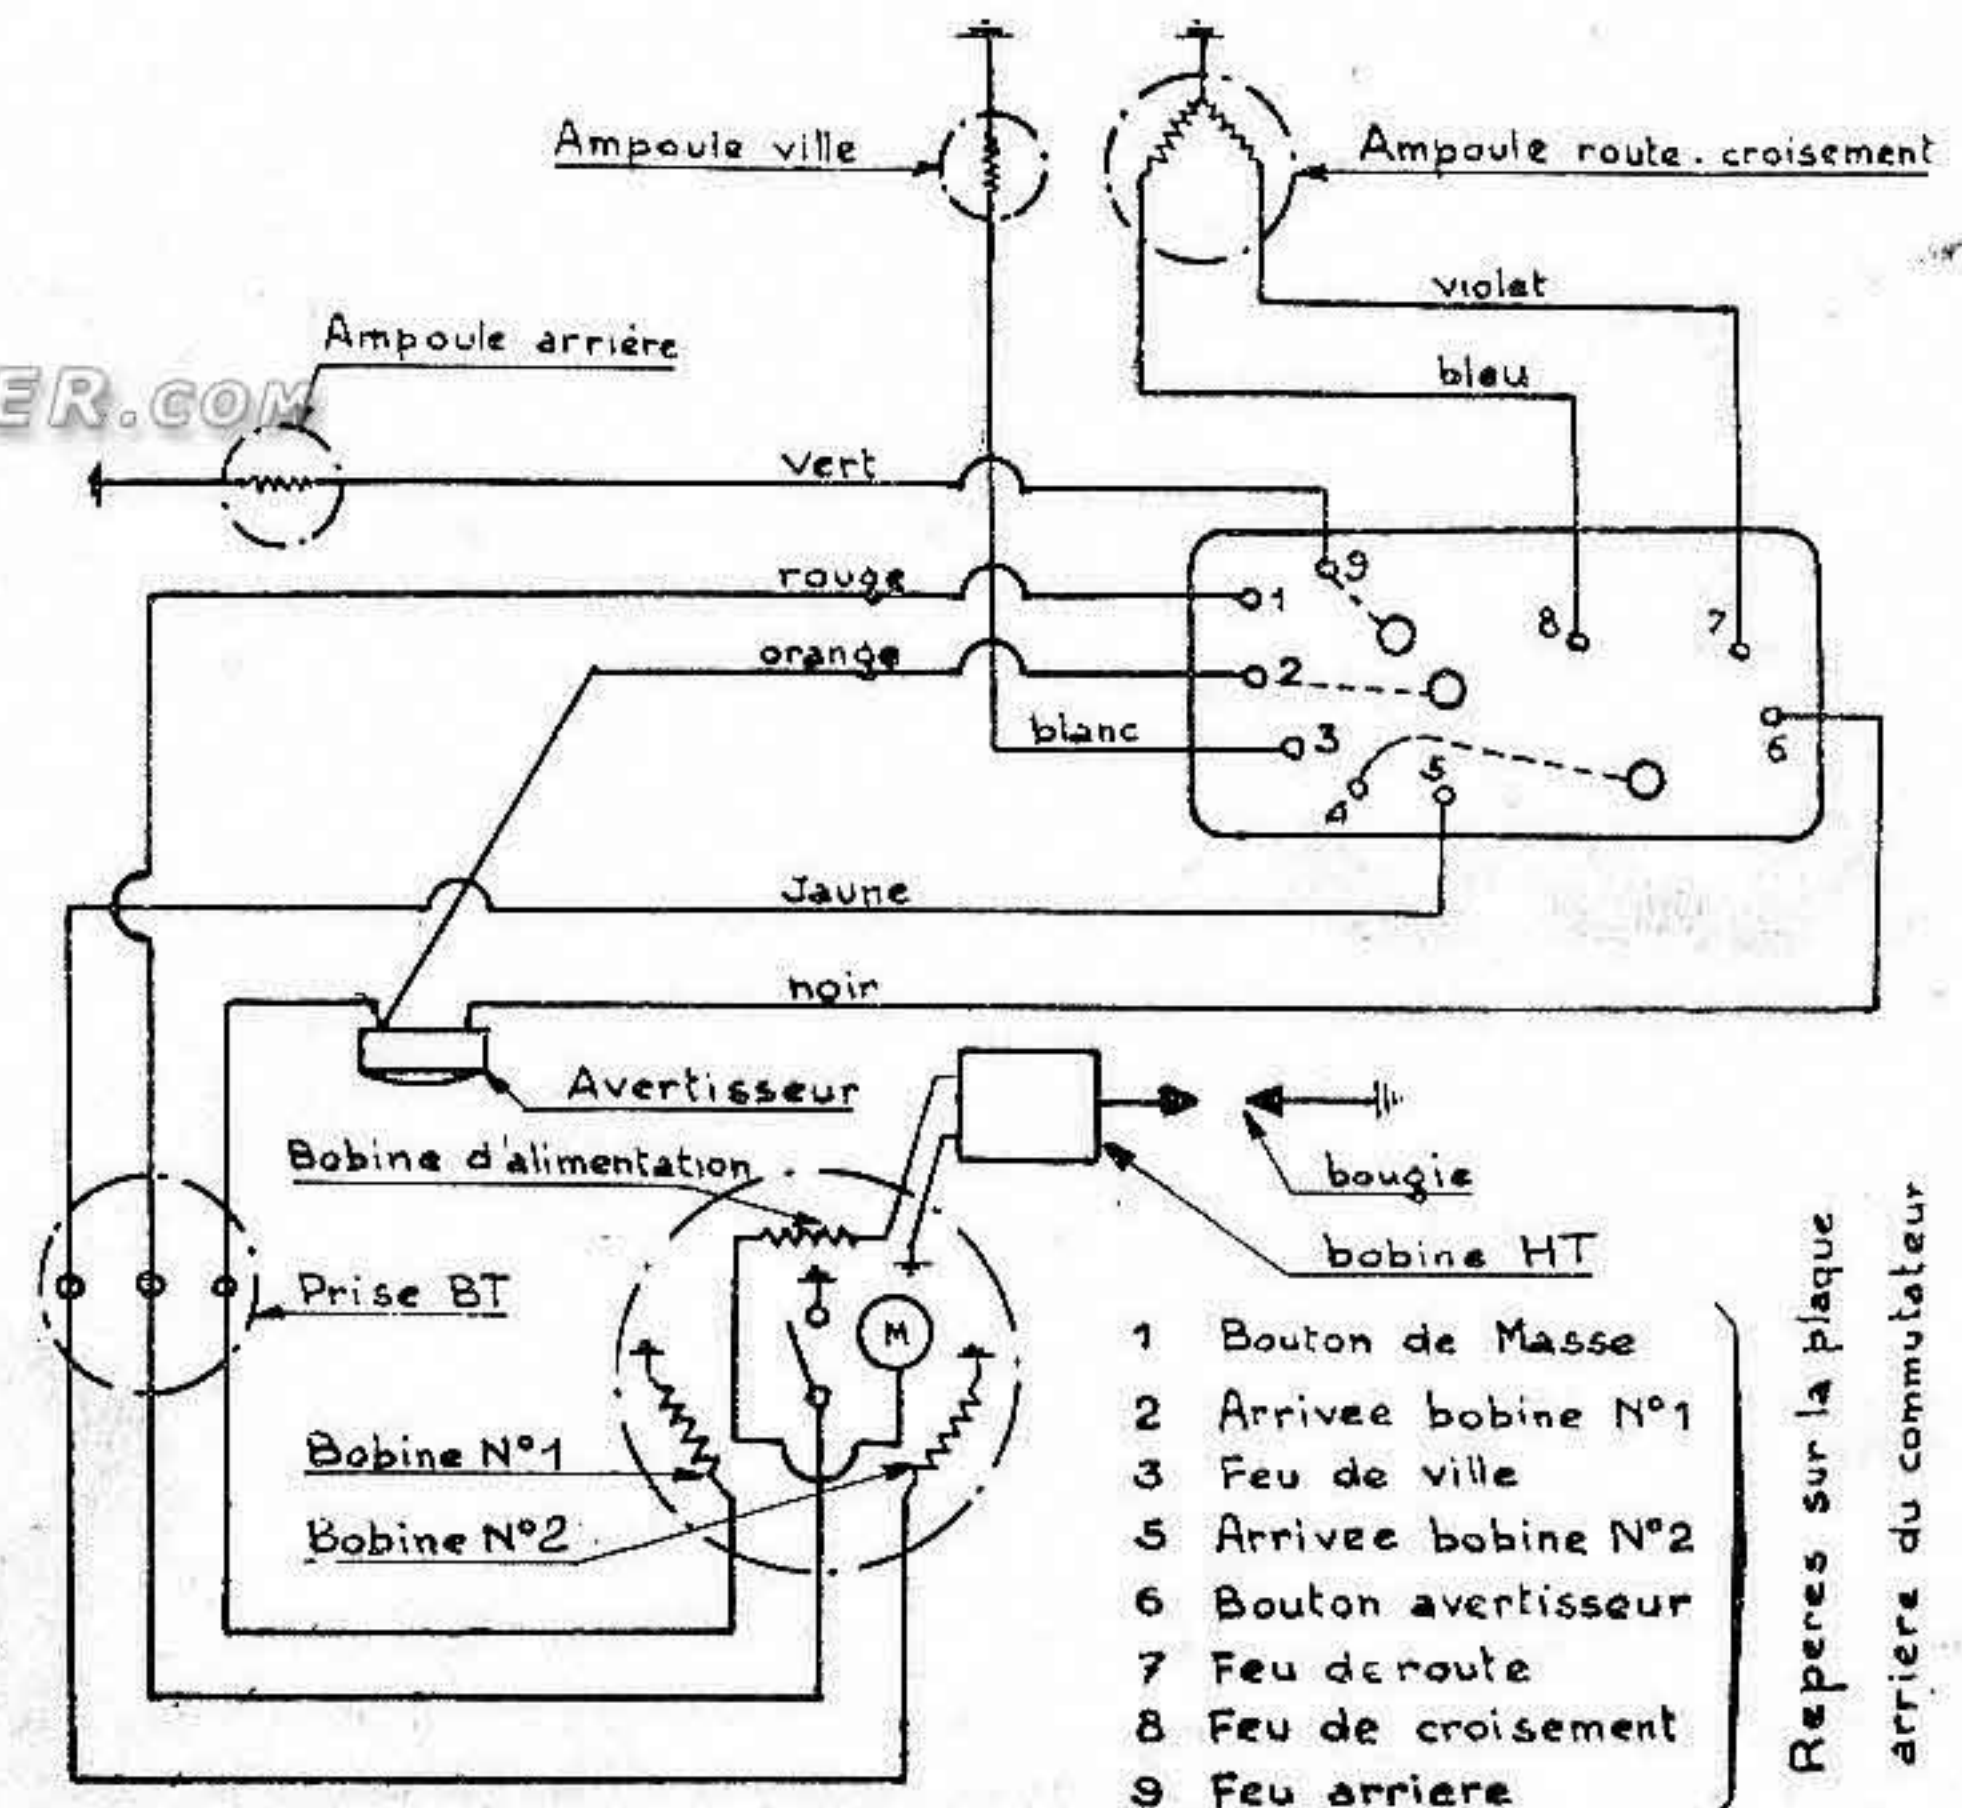
- Un levier à 3 positions sur la face supérieure. Ce levier donne le point mort, l'allumage du feu de position et des feux de route et croisement.
- Toujours sur la face supérieure et à gauche un bouton de massé, et à droite la commande de l'avertisseur.
- Sur la face située vers l'arrière du Scooter un commodo permettant la position feu de route ou feu de croisement; le schéma de branchement est donné sur le tableau ci-dessous :
